四、控制软件常见问题

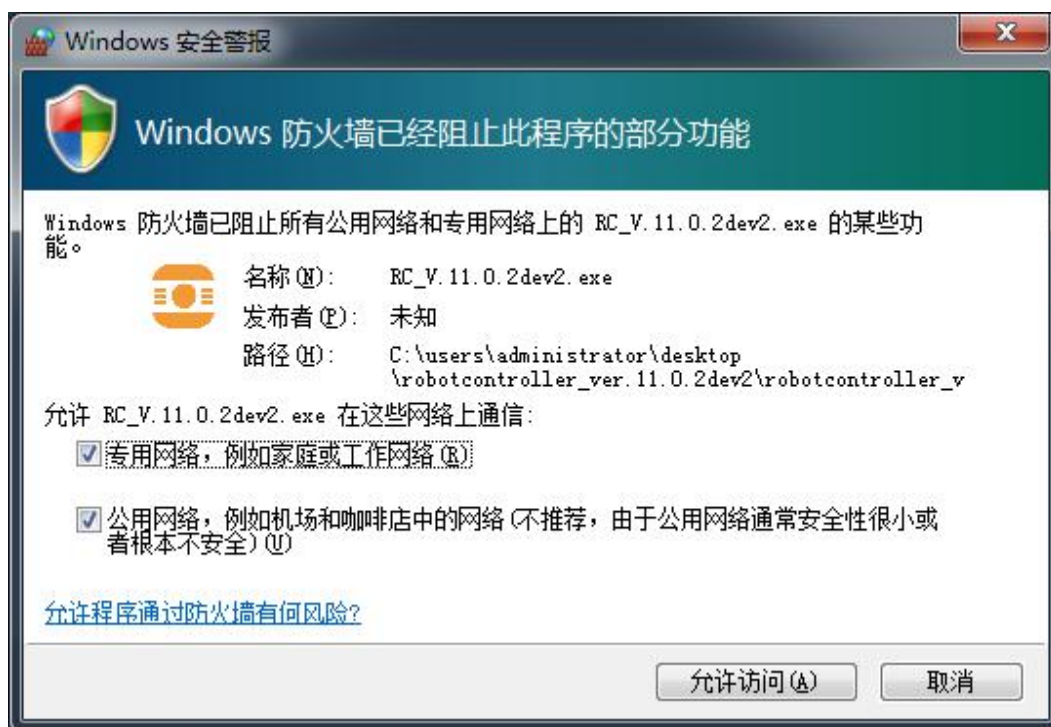
1. 桌面控制软件初次安装

第一次运行时 Windows 会弹出如下图所示的对话框，将专用网络和公用网络都勾选上再点击允许访问即可。此对话框一般只会出现一次，以后使用不会再弹出，正常使用即可。
